## SONDERDRUCK TANK

# TANK TOP

Infolge oft langer Standzeiten setzt heutiger Kraftstoff Motorradtanks besonders zu. Dennoch begnügen sich viele Restaurierer mit einer flotten Versiegelung in Eigenregie. Ein Profi zeigt, wie es richtig geht...

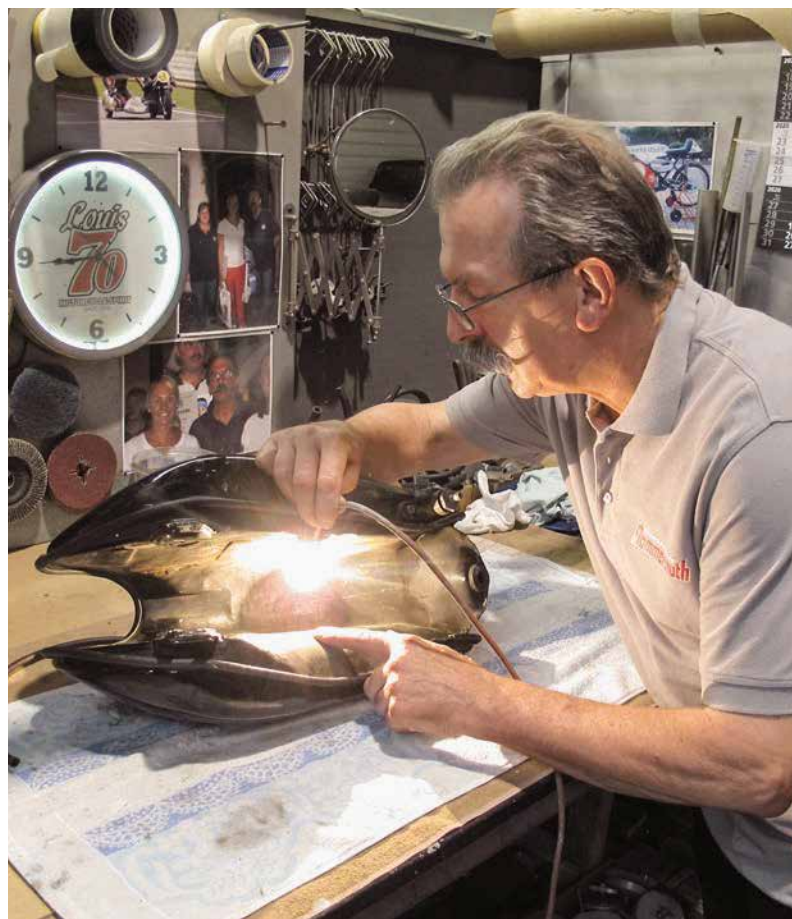
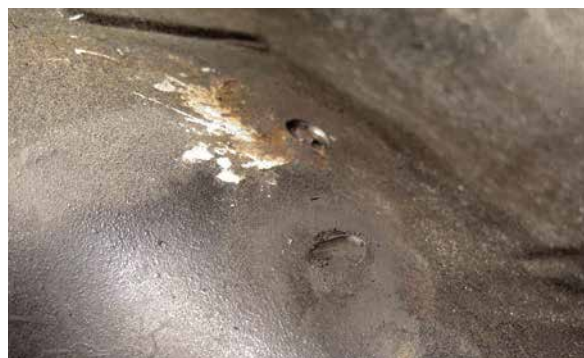
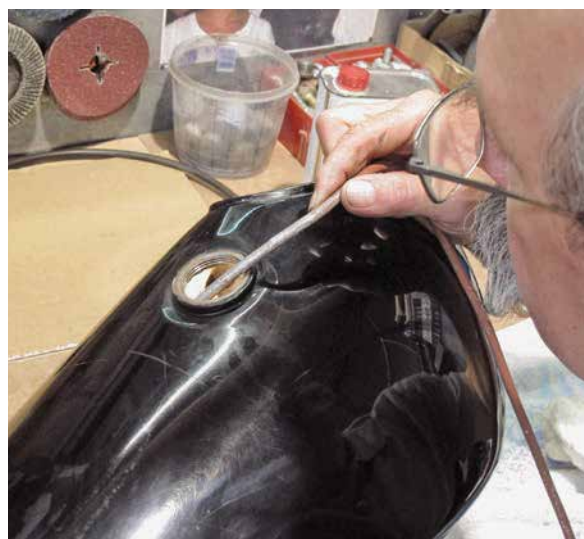
Nach wenigen Sekunden hat Bockisch die von feuchtem Lack umgebene Scheuerstelle als mutmaßliches Leck ausgemacht. Als er das Tankinnere ausleuchtet, zeigen sich erfreulich wenig Rostansätze, dafür aber einige Beulen an beiden Flanken – der ursprüngliche Plan, den Lack zu erhalten, steht auf dem Prüfstand. Nachdem Anbauteile wie Benzinbahn und Haltegummis demontiert sind, geht es zum Waschplatz, wo der Spritbehälter innen...

Es dauert nur wenige Sekunden, bis Roland Bockisch das Leck anhand von Benzinspuren entdeckt hat. Die innere Bestandsaufnahme fällt gemischt aus: Einerseits weist der Tank nur moderaten Rostbefall auf, andererseits zeigen beide Flanken Falten im Blech. Die äußerliche Kontrolle per Magnet bestätigt: Das Behältnis ist beidseitig dick gespachtelt. Als Bockisch vom Waschplatz

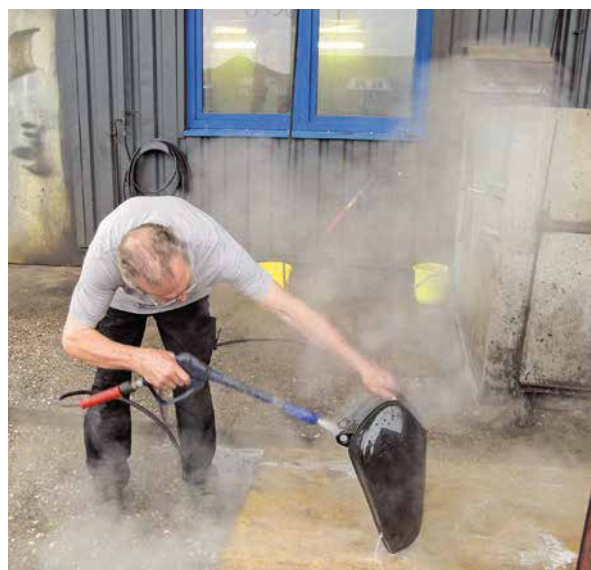
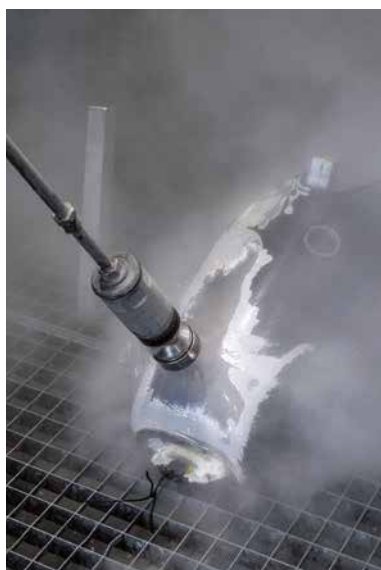
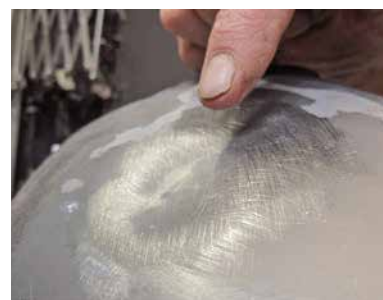
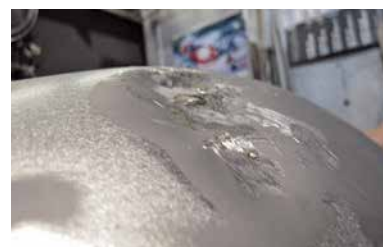
...und außen mit einem entfettenden Schaumreiniger eingesprüht und dann mit einem 90 Grad heißen Hochdruckstrahl gesäubert wird. Nun zeigt sich, dass der Lack in den gespachtelten Bereichen bereits Haarrisse aufweist. Nach Rücksprache fällt die Entscheidung: Runter damit! Die Entlackung erfolgt mit einem 2400-bar-Wasserstrahl schnell und schonend. Sie entblößt links eine eher großflächige Beule und rechts eine scharfkantige Deformation

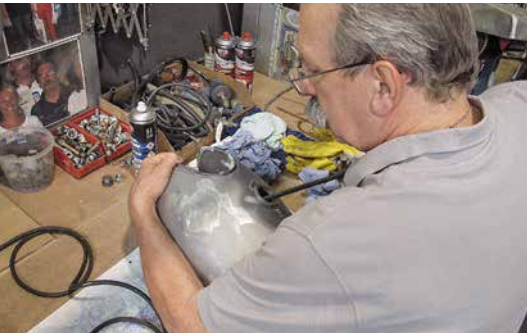
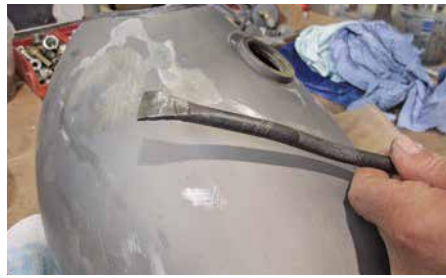
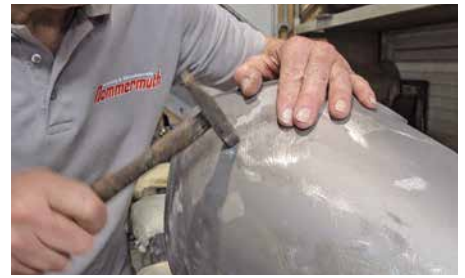
Um die Zinnschicht möglichst dünn zu halten, versucht Bockisch zunächst, die Beulen so weit wie möglich herauszudrücken, was wegen des kleinen, asymmetrisch platzierten Einfüllstutzens und des großen Tunnels nicht einfach ist. Beim Drüberstreichen mit der flachen Hand spürt der Fachmann: An manchen Stellen hat sich das überstreckte Blech nun nach außen gewölbt. Mit gefühlvollen Hammerschlägen glättet Bockisch die Ausstülpungen

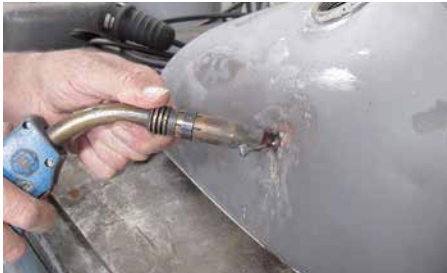
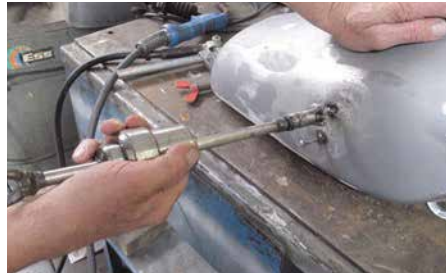
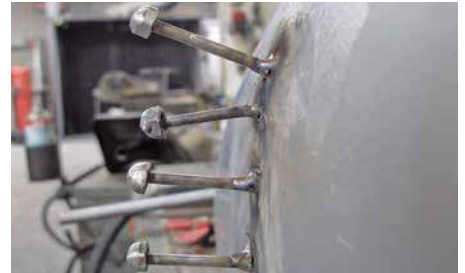
Die rechte Flanke ist von innen mit Hebeln nicht zu erreichen, jetzt muss der Beulenziehhammer ran. Vier Nägel heftet Bockisch in der vertikal verlaufenden Beule an, an denen er das Blech mit wohl dosierter Kraft herauszieht. Danach flexiert er die Nägel knapp über dem Blech ab. Zum Glätten der Schweißpunkte greift der Fachmann zum Exzentrerschleifer – per Flex wäre allzu flott ein Loch ins dünne Blech geschliffen!

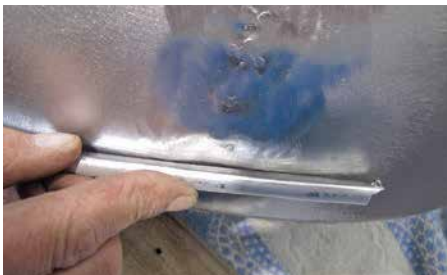
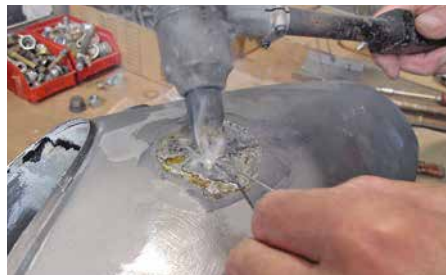
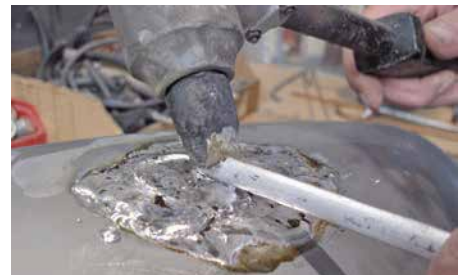
Nach einem letzten Check auf überstehendes Blech beginnt Bockisch mit dem Verzinnen. Wie das geht, haben wir in Ausgabe 6/2013 detailliert gezeigt. „Ich bevorzuge den Elektro-Lötkolben, weil sich damit viel gezielter Wärme einbringen lässt als mit einer Flamme und die Gefahr geringer ist, dass sich das Blech durch die Hitze verzieht“, erklärt er. Jetzt bewährt sich zudem, dass der Tank nicht sandgestrahlt ist, denn auf der rauen Oberfläche würden...

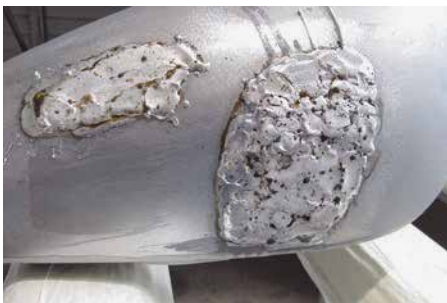
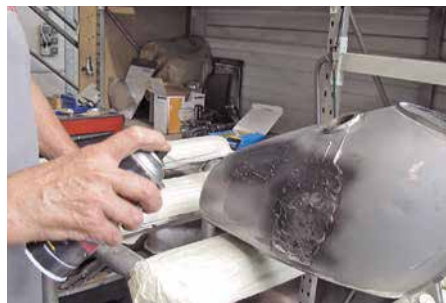
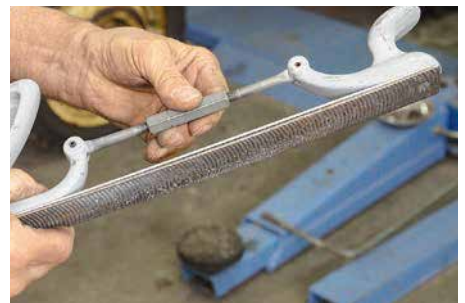
...Flussmittelreste die Anhaftung des Zinns behindern. Als die üppig aufgetragene Zinnschicht abgekühlt ist, nebelt Bockisch sie schwarz ein. Dank des Kontrollacks lassen sich Überstände beim Glätten leichter erkennen. Der erste Schritt zur Formgebung erfolgt mit einer Karosseriefeile. Deren Blatt ist flexibel und lässt sich über die Rändelschraube grob der Rundung des Tanks anpassen

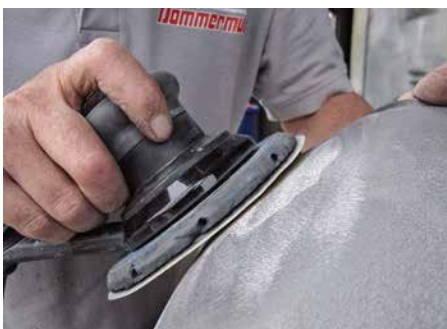
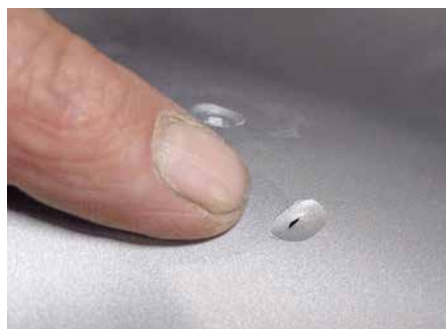
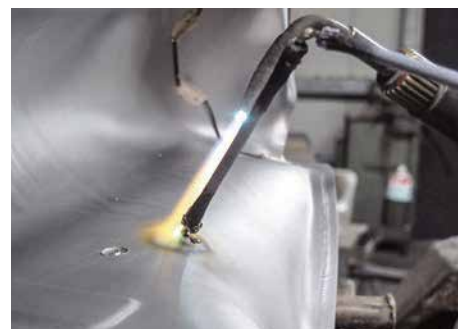
Nachdem die Feile größtenteils beseitigt hat, greift Bockisch für den Feinschliff zum Exzentrerschleifer. Achtung: Wer noch altes, bleihaltiges Zinn verwendet, sollte zum Schutz seiner Gesundheit unbedingt eine perfekt sitzende Staub- oder Lackiermaske tragen! Auch die für den Spritverlust verantwortliche Leckstelle im Tunnel ist nun einwandfrei zu erkennen. Um sie zu schließen, verwendet Bockisch Silberlot

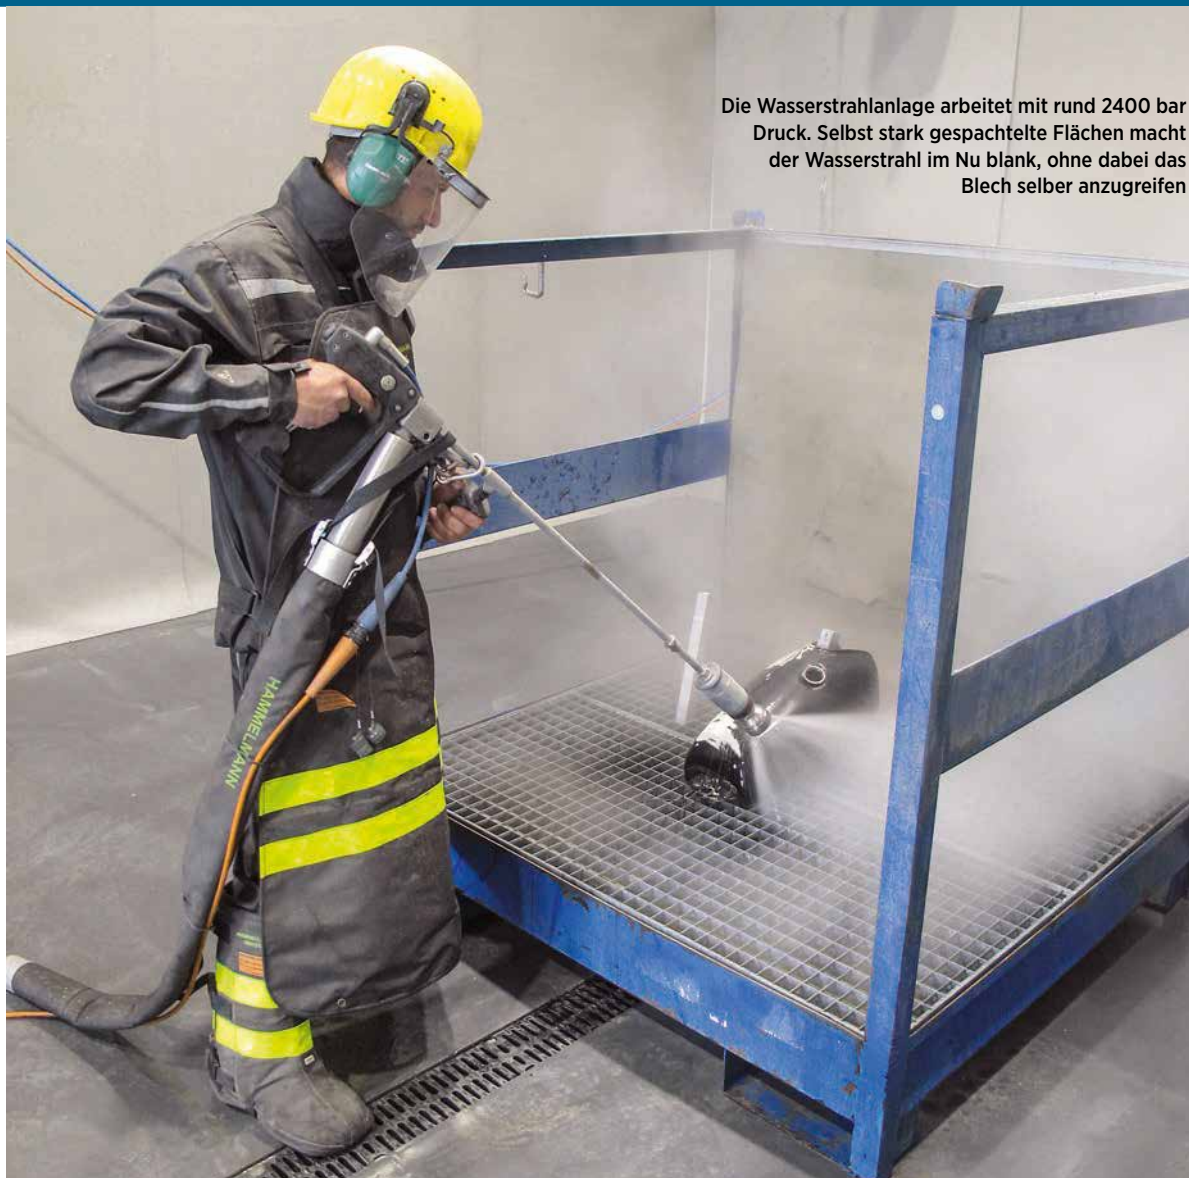
Die Wasserstrahlanlage arbeitet mit rund 2400 bar Druck. Selbst stark gespachtelte Flächen macht der Wasserstrahl im Nu blank, ohne dabei das Blech selber anzugreifen

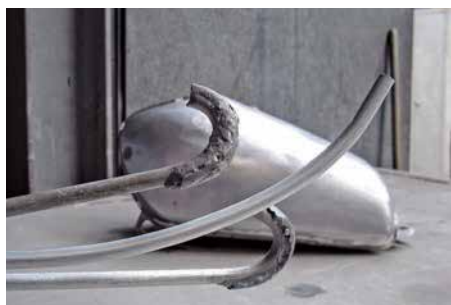
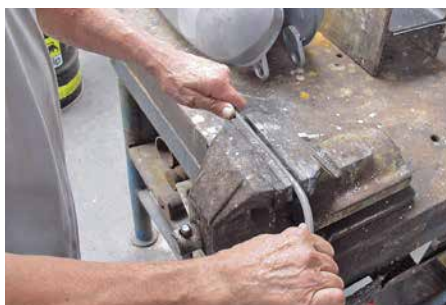
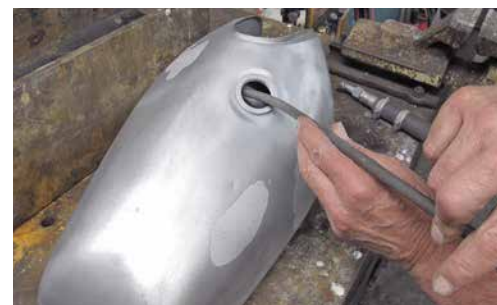
Aus Stahlrohr hat sich Bockisch verschieden geformte Mundstücke zum Strahlen gebaut, um jede Ecke in den Tanks zu erreichen. Die Rohre sind in den Bögen zwar nach kurzer Zeit durchgestrahlt (und müssen dann geschweißt werden), lassen sich dafür aber leicht in die gewünschte Form biegen, was bei dem knapp geschnittenen XT-Tank ebenfalls notwendig ist. Als Strahlgut kommen Glasperlen mit 100er bis 200er Körnung zum Einsatz

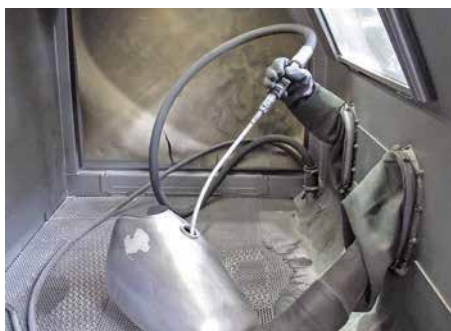
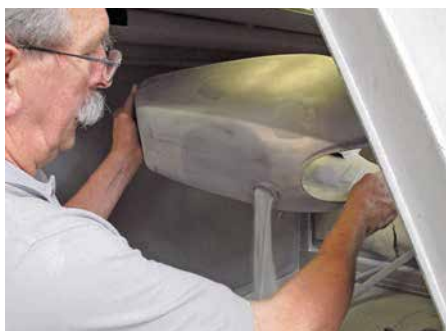
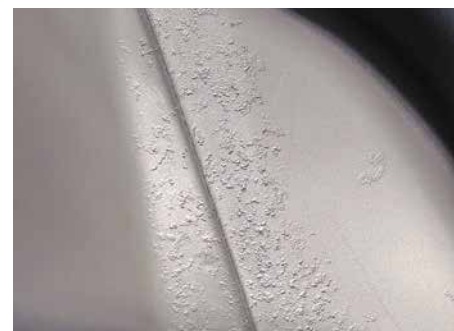
Rund eine Viertelstunde lang dreht und wendet Roland Bockisch den Tank beim Strahlen, bis er sicher ist, jede Ecke erreicht zu haben. Dann lässt er das gesammelte Strahlgut abfließen, saugt den Tank mit einem Industriesauger aus, auf dessen Düse ein dünner, flexibler Schlauch gesteckt ist und bläst ihn zum Schluss mit Druckluft aus. Der Blick ins Innere zeigt: Vom einstigen Rost sind nur noch die Narben im Blech zu sehen

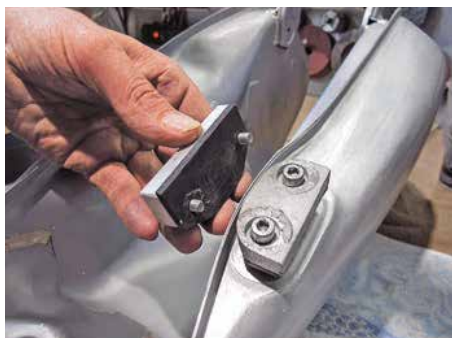
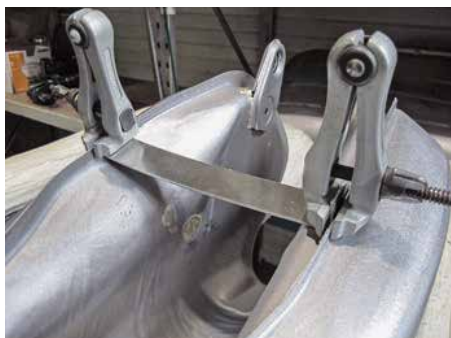
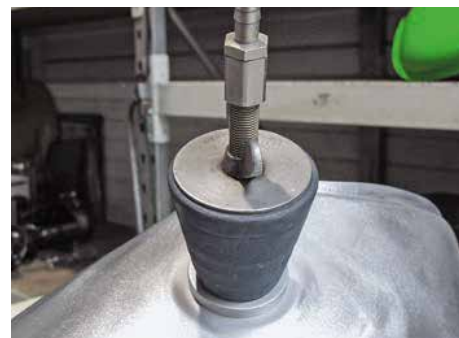
Aus Alublech und Gummi-Meterware fertigt der Spezialist einen Verschluss für die Benzinhahnöffnung. Ein mit Zwingen an den Falzen befestigter Blechstreifen verhindert, dass der Tank unter Druck auseinandergeht wie ein Luftballon. Als Bockisch einen Gummipfropfen mit Pressluftanschluss in die Tanköffnung steckt, warnt er: „Es reicht ein minimaler Überdruck! Bewegt sich der Zeiger am Manometer, ist der Tank bereits deformiert!“

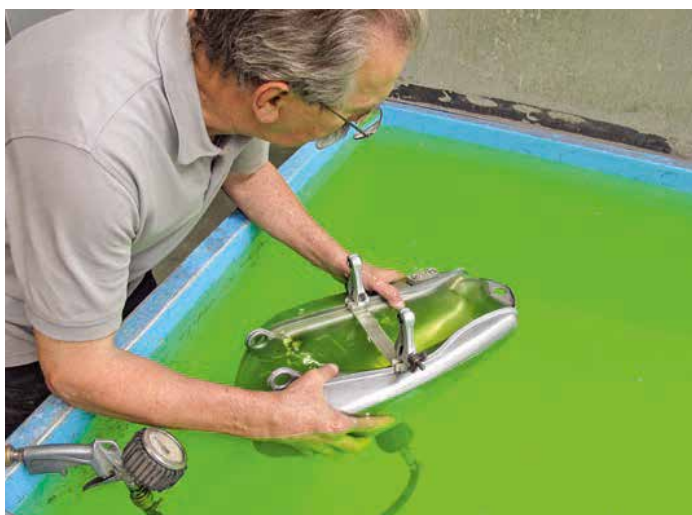
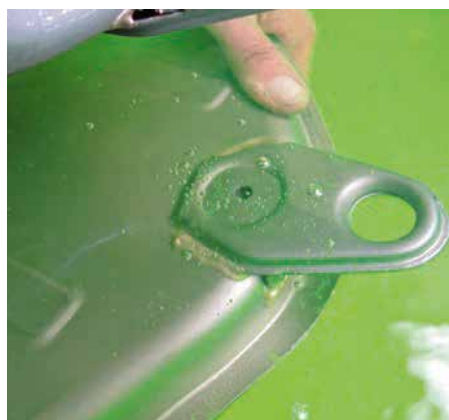
Und tatsächlich: An der Hartlötnaht des rechten Befestigungsauges treten Luftbläschen aus! Kurz trockengeblasen und nachgelötet, präsentiert er sich im zweiten Durchgang rundum dicht

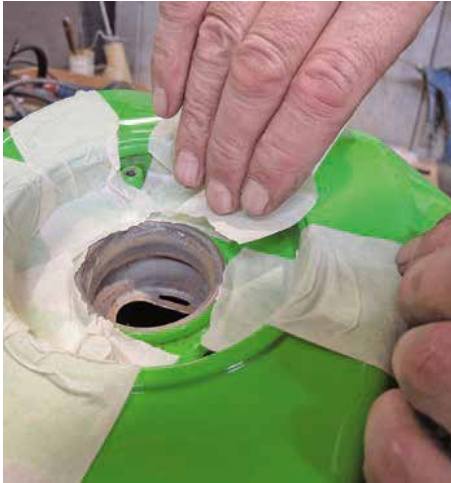
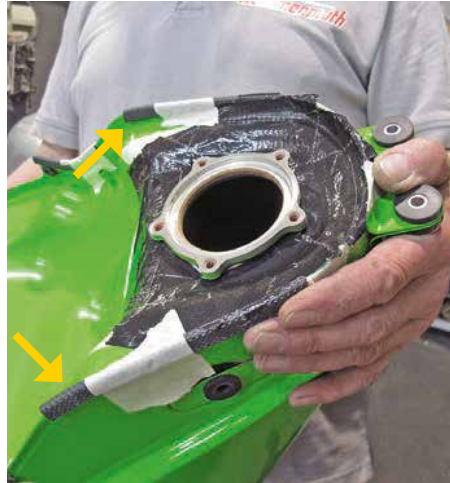
Der Tank dieses älteren Kawasaki-Superbikes ist äußerlich makellos und nur innen leicht verrostet. 30 Minuten dauert es, bis Bockisch den Lack mit Kantenschützern (Pfeile), Kreppband, Panzertape und zig Lagen elastischer Verpackungsfolie lückenlos vor Strahlgut und Versiegelung geschützt hat

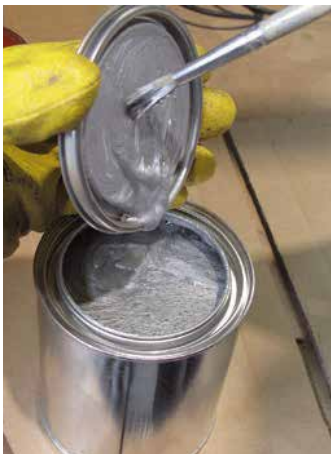
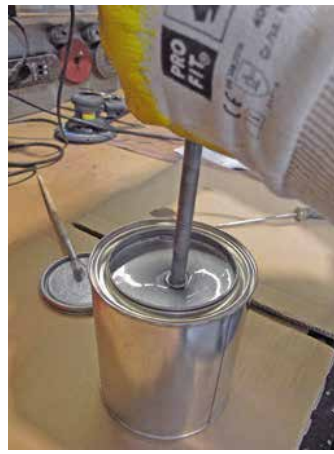
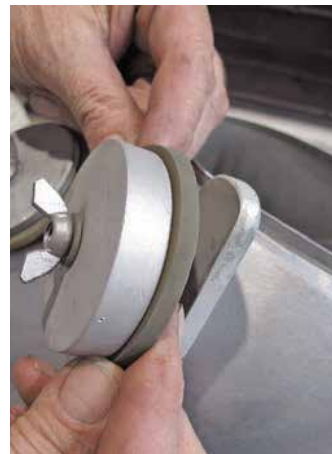
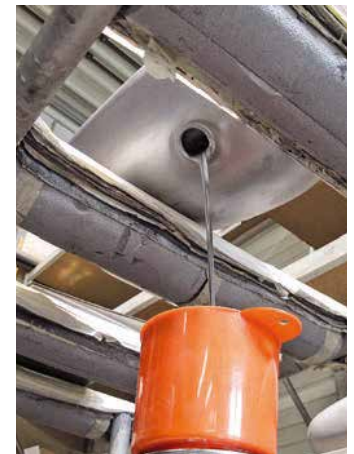
Nachdem Roland Bockisch die am Deckel abgesetzten Feststoffe abgestrichen und die Versiegelung sorgfältig aufgerührt hat, schüttet er den gesamten Doseninhalt in den Tank und verschließt die Tanköffnung mit einem Eigenbau-Deckel. Nun schwenkt er den Tank ein paar Minuten, bis alle Flächen benetzt sind, entnimmt den Verschluss und lässt überschüssige Versiegelung wieder abfließen. Tatsächlich ist die Dose am Schluss wieder nahezu voll

Als Versiegelung hat Roland Bockisch lange POR15 verwendet, inzwischen nutzt er „ein Spezialmittel“. „Der Vorteil beider Produkte: Sie sind recht dünnflüssig, dringen daher in Ecken und Spalten und hinterlassen einen dünnen, aber widerstandsfähigen Film.“ Der eigentliche Vorgang des Versiegels geht flott, am Ende ist die Dose wie-

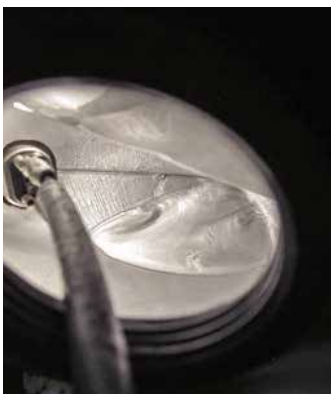
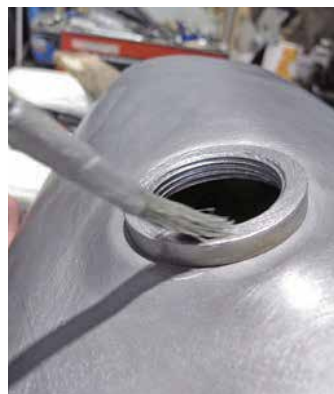
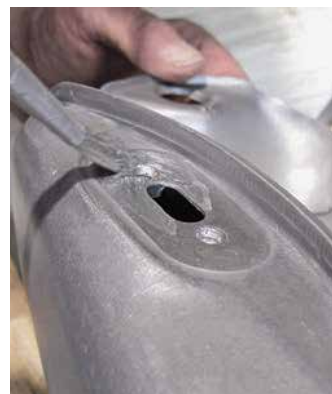
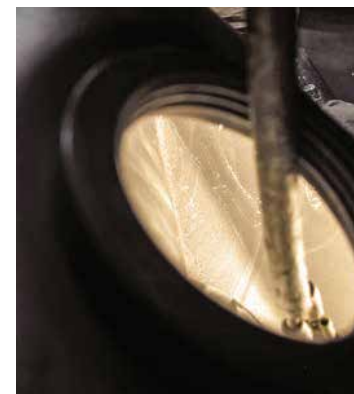
Nun positioniert er das Behältnis so, dass die rechte Flanke unterhalb der Einfüllöffnung den tiefsten Punkt bildet. Nach fünf Minuten hat sich dort eine Pfütze gebildet, die mit einer Einwegspritze mit aufgestecktem Schlauch abgesaugt wird. Mit einem Pinsel trägt er Versiegelung auf die Außenflächen des Tanks auf, die mit Kraftstoff in Kontakt kommen. Vergleich mit dem letzten Foto der vorigen Doppelseite: Die Rostnarben sind kaum noch zu sehen

„Die Versiegelung muss über Nacht antrocknen. Morgen lackiere ich den Tank außen mit Epoxy-Grundierung. Dann wird

alles bei maximal 60 Grad Celsius im Ofen eingebrannt. Diese Temperatur darf auch später in dem Betrieb, der den Tank außen lackiert, nicht überschritten werden!“, mahnt der Fachmann eindringlich. „Außerdem sollte man der Versiegelung zwei Wochen Zeit zum Aushärten geben, bevor erstmals Kraftstoff eingefüllt wird.“
